检测报告

项目名称：土壤检测

受检单位：菏泽市于洼垃圾处理有限公司

报告日期：2022年12月07日

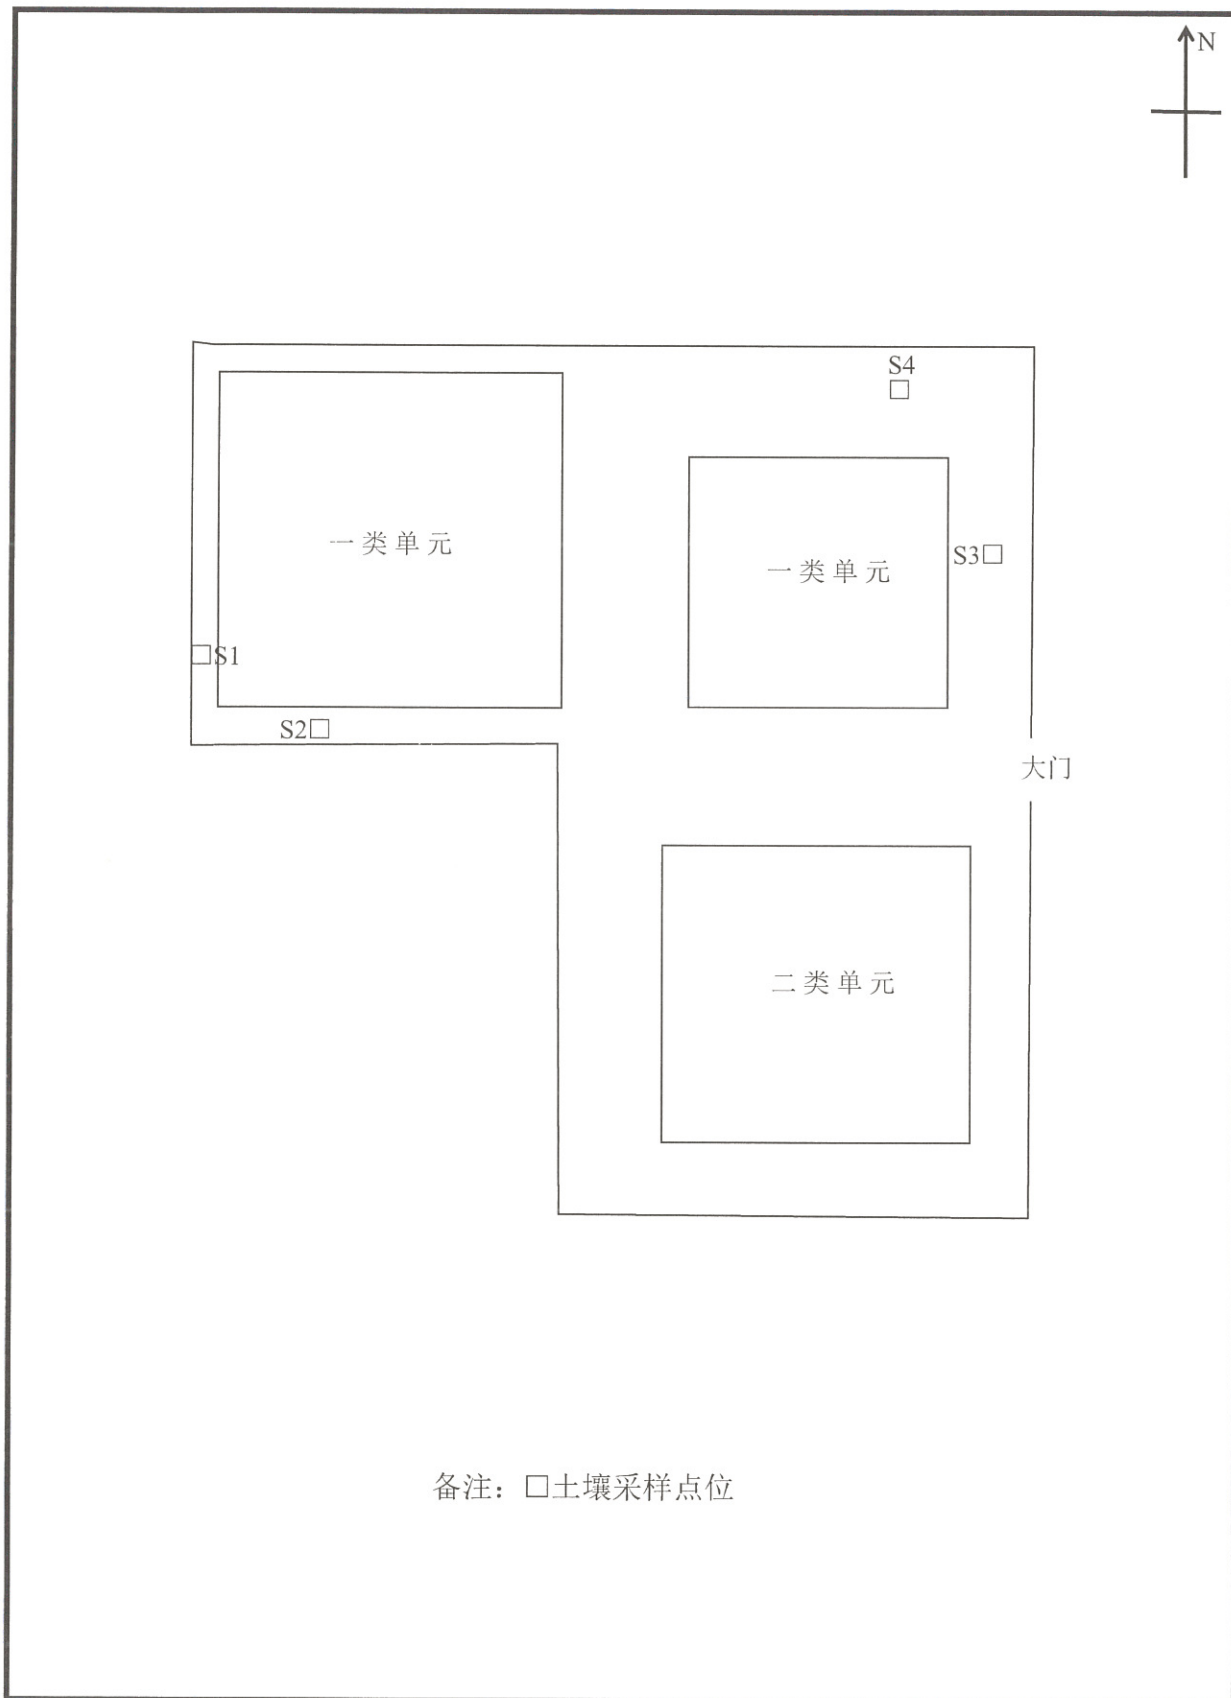
附图：厂界及布点示意图

采样点位			检测项目	采样频次
位置	编号	断面深度 (m)		
S1 N: 35.307327° E: 115.473221°	/	0-0.5	锡	检测 1 天, 1 次/天
S2 N: 35.307132° E: 115.475128°	/	0-0.5		
S3 N: 35.308418° E: 115.478562°	S301	0-0.5		
	S302	2.0-2.5		
	S303	4.0-4.5		
S4 N: 35.309845° E: 115.478651°	S401	0-0.5		
	S402	1.7-2.5		
	S403	4.0-4.5
